# NAREC Newsletter

No.51  
2016年春号

## 治山施設周辺の 環境の守りかた

えん堤と河川とのつながり

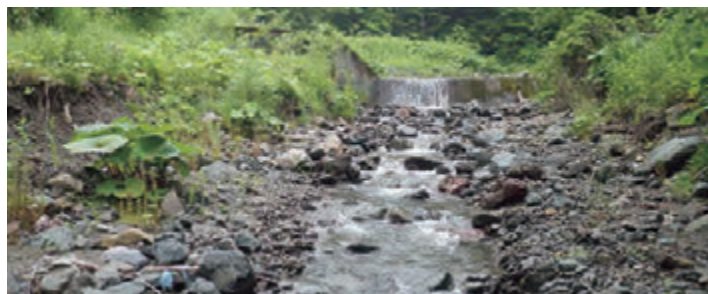
1

1. 典型的な治山えん堤の状態
2. 岩盤の上にあった砂礫が流出し露岩した状態
3. スリット化した場合の課題

山崩れが生じることなく森林を保全するために写真1のような治山えん堤(治山ダム)が建設されています。えん堤の設置によって土砂の供給バランスが崩れることもあり、洪水流によってえん堤下流側の河床に堆積した砂礫が流出されます。写真2はその影響で、砂利の下にある岩盤が露出している様子です。また、えん堤周辺を管理するために川岸に沿って造成された道路によって増水に伴い川幅が広がらない場合があります。または、えん堤の建設で発生した残土を河川の両側に埋めてしまったため前者と同様なことが生じます。これらによって、同じ箇所で平常時の流れと洪水時の流れが繰り返されることによって川底を下げってしまうこと(これを河床低下と呼ぶ)になります。えん堤周辺の河川環境を保全していくためには防災と環境の両面を考えた整備が必要です。最近では、環境に配慮して写真3のようなえん堤をスリット化することが行われていますが、えん堤周辺の川の整備に課題が残る場合も多い状況です。ここでは、治山えん堤がスリット化された場合の川の整備の改善を紹介します。

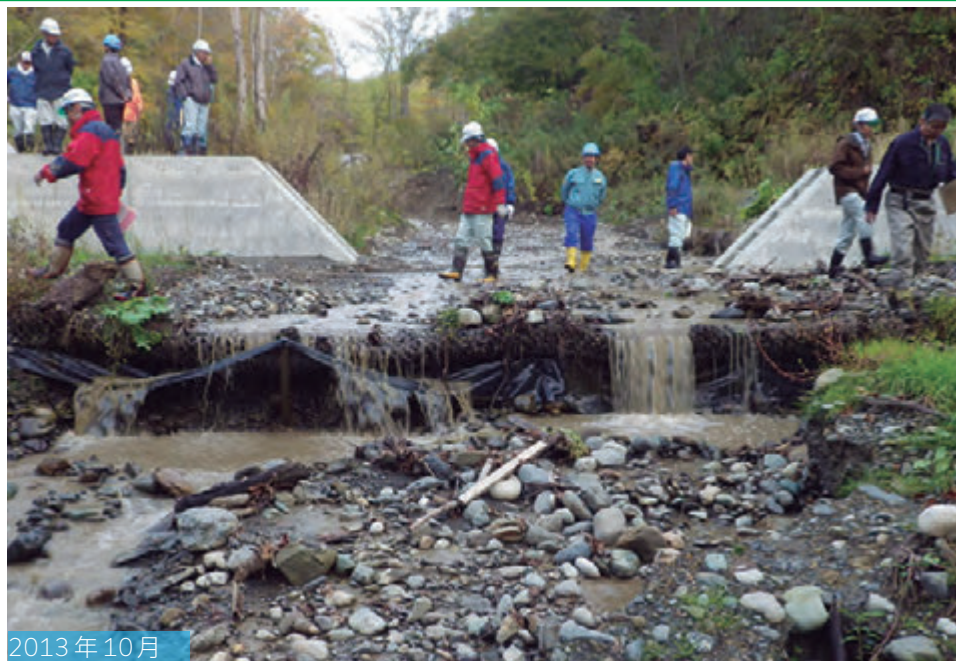
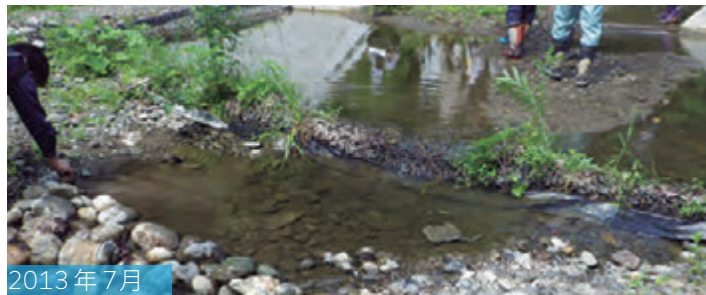
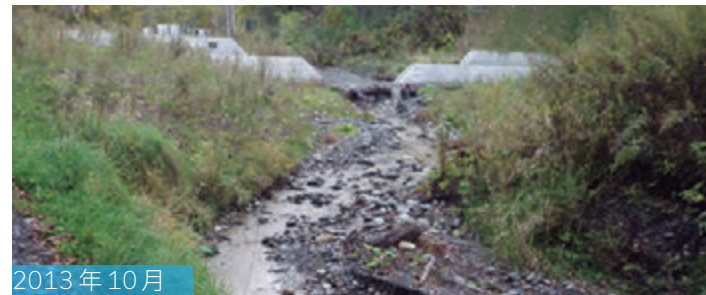
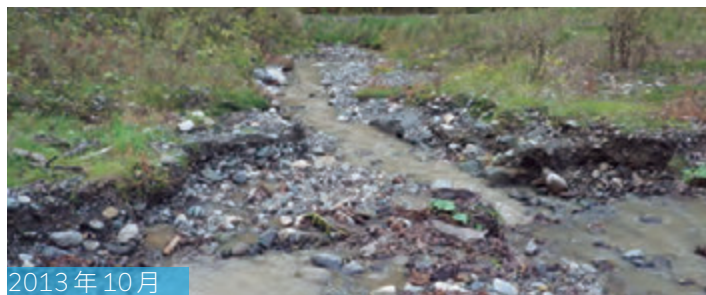
4. 河床低下に伴う複断面型えん堤直下の障害 (No.9 えん堤)  
5. 改善前のNo.10 えん堤周辺の状態

森林を保全し、かつ洪水時に大量の不安定な土砂が流出しないよう、2011-2013年度に複数の治山えん堤が建設された現場の一例を写真4に示します。これらの写真は北海道日高に位置するパンケ平取川に設置された治山えん堤の状況を示す写真です。この現場では、ヤマメを代表とする生き物が生息しているため、また下流側に合流する河川に適切な土砂供給を促すために複断面型（スリット化された状態と同様な）えん堤となっています。写真に示されるように、えん堤前後の川におい

て、普段流れる川幅程度しか自由度がないと、洪水の流れが分散できず流れが集中するため砂礫が流されやすく河床が低下してしまいます。写真4に示す写真は2014年度の記録です。約1年間でえん堤の直下で90cm程度の落差が生じています。川の水面幅に自由度が無い状態では自然に回復することはなく、環境が悪化してしまいます。写真5はNo.10の2014年6月の記録です。

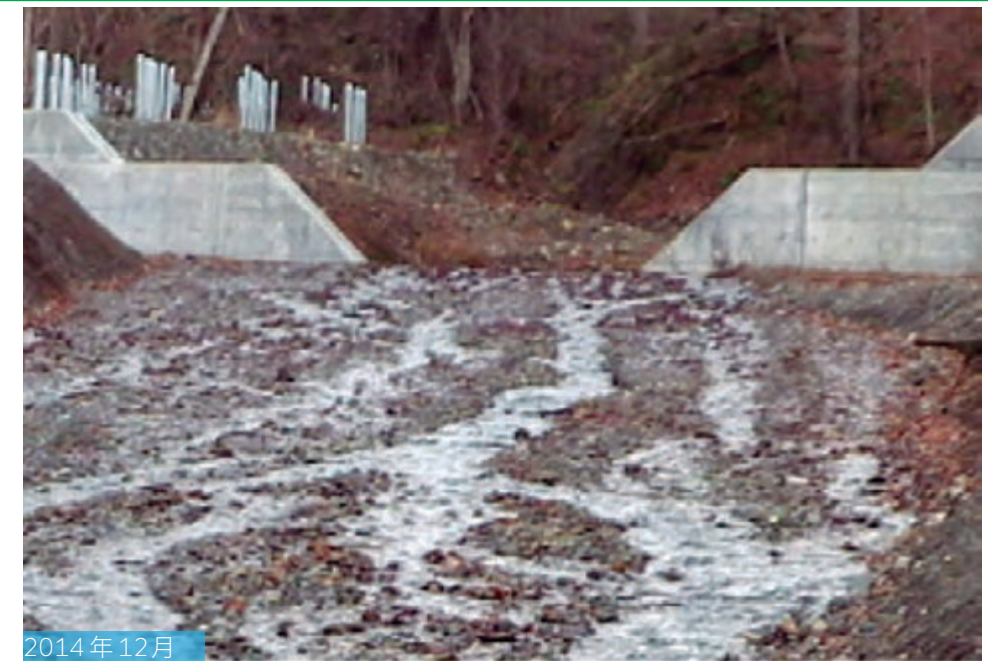
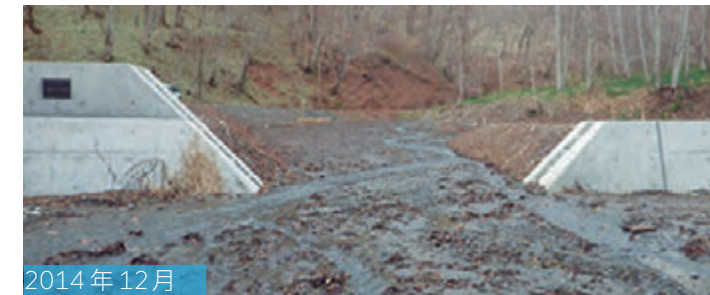
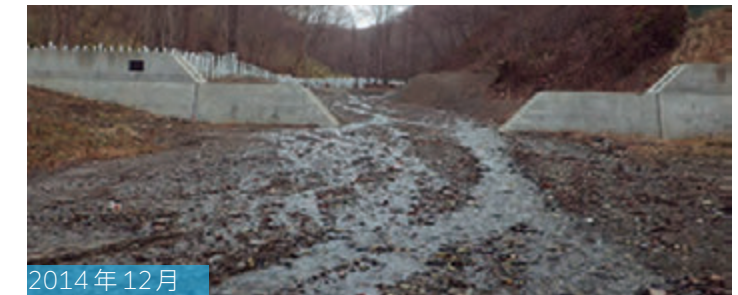
6. 2014年12月現在の状況  
6-1. 改善後のNo.9 えん堤周辺    6-2. 改善後のNo.7 えん堤周辺    6-3. 改善後のNo.10 えん堤周辺  
7. 2015年4月22日現在の状況  
7-1. No.7 複断面型えん堤    7-2. No.10 複断面型えん堤

対象となる現場には、複断面型えん堤が10か所あり、その内、えん堤下流側に落差が生じた4箇所のえん堤の前後の川幅を広げ、洪水流が分散されやすい環境に整えてました。写真6は改善後の様子です。改良が2014年12月の段階であるため、植生は生えていません。また、対象とする複断面型えん堤周辺の川の勾配は縦断方向に1/30（水平に30m進むと1m鉛直に下がる勾配）から1/50であり、洪水流によって河床が掘られやすい状態となっているため、本来は川底が下から

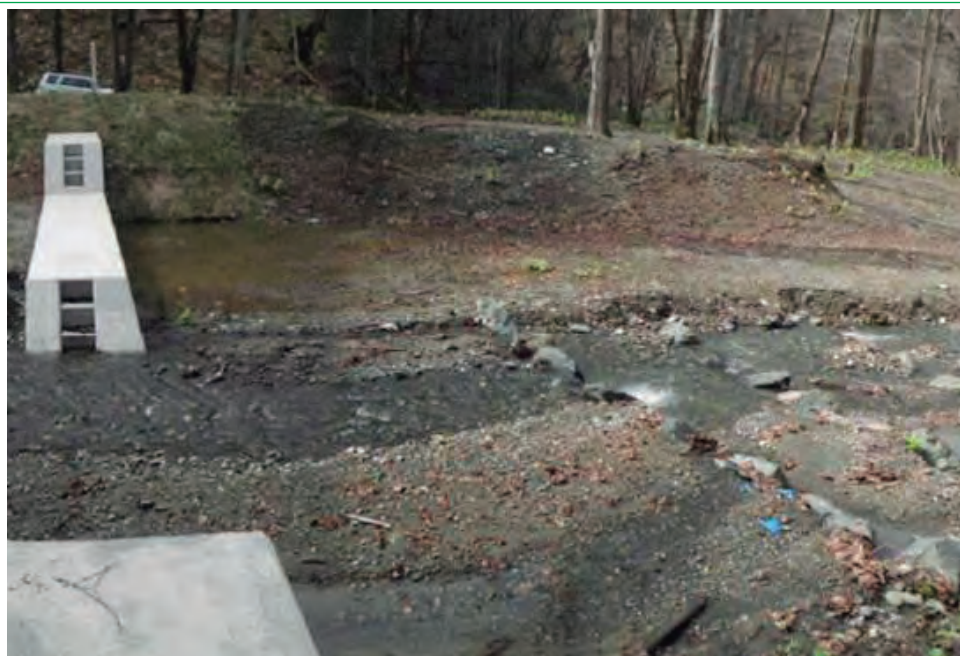
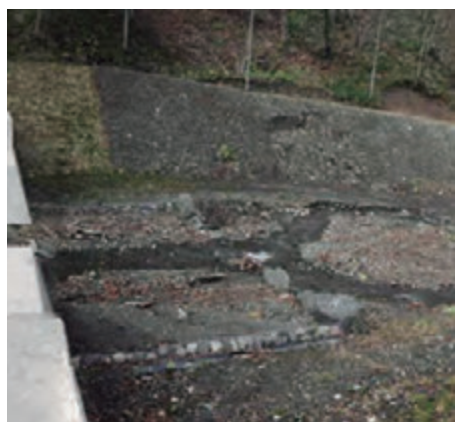
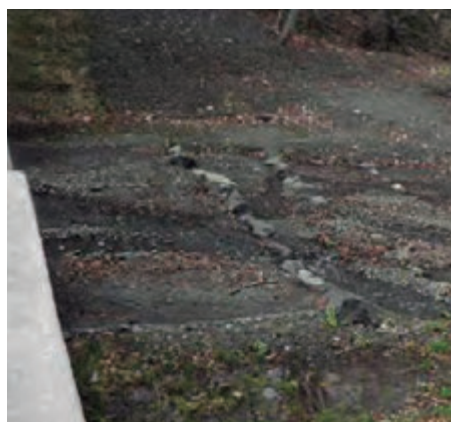
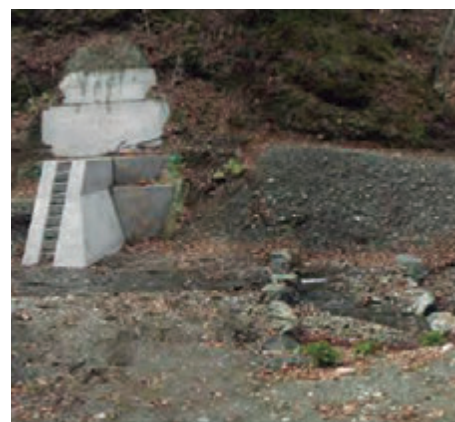
8. 帯状に設けられた石組み設置区間の状態

8-1. No.11 えん堤

8-2. No.13 えん堤

8-3. No.15 えん堤

8-4. No.16 えん堤

治山施設が設置された状態でも河川環境を保全する技術は重要であり、複断面型（またはスリット化された）えん堤の設置は小規模な洪水によって輸送される砂礫の供給や水生生物の移動を妨げることのない河川の連続性を確保する手段となります。砂防施設とは異なり、断面形状が台形断面となっているため、流木等によって閉塞することはありません。このため、洪水時の流れはスリット（複断面中央部）に集中し、えん堤下流側の河川に円滑に遷移するためには、流れの勢いを制御する必要があります。そのため、洪水流をいかに短区間で分散させて減衰させるかが重要になってきます。また、減勢区間では砂礫が流されにくいように、写真 8 のよう、帯状に石組みをします。このことは、平常時の流れにおい

て石組み設置区間で色々な流れが創出されることになり、多様な水生生物の移動が可能になります。次章の写真 9 は帯状に石組みした状態を示し、竣工以来、安定した状態が継続維持できています。複断面型えん堤が建設される前ではヤマメ等の生息が確認できなかった箇所まで 30 匹以上の生息が確認できています。写真 8 に示した整備によって川の通り道が安定し、河川環境の保全と防災の両立が可能となっています。

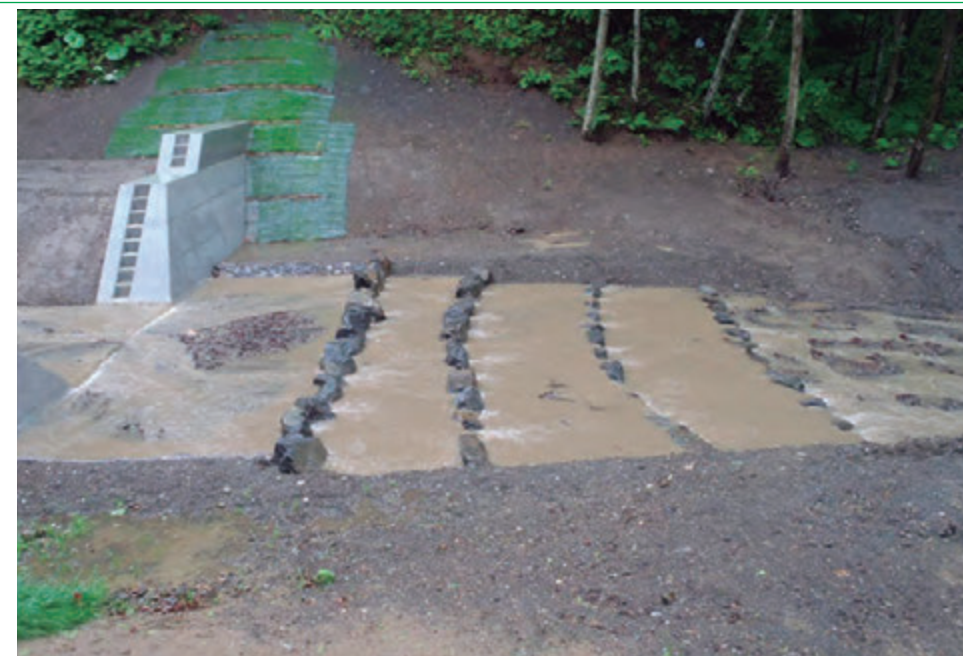
9. 帯状に石組みされたばかりの状態

を利用して検討した結果に基づき、写真 9 のよう、現場に応用しているのが現状です。さらに、えん堤下流側での洪水流の制御を帯状に石を組んで対応する技術は普及されていないため、現場で技術指導をしています。写真 11 はその様子です。川の中で行う石組みの技術は職人技ではなく、一定のルールを守れば普及できるものです。行政機関と連携し、技術普及ができる準備を行っています。

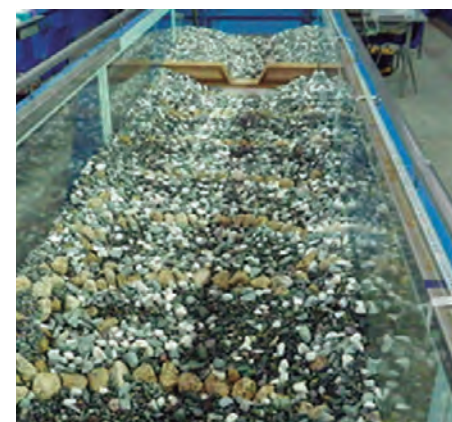
10. 帯状に石組みしたときの模型実験

治山施設では森林保全に伴う山脚固定、不安定な土砂流出の未然防止を目的に設置されるものであります。治山えん堤のほとんどは不透過製のコンクリートえん堤であり、山間部だけでなく川全体からみた川の環境を保全するために、複断面化または既設えん堤のスリット化を行う事業例はかなり限られています。全国的に見てみると、治山施設が設置されている箇所では常水（常に伏流することなく水が流れている状態）が見られるところは少なく、川の上流から下流に至るまで輸送される土砂や砂礫の供給を考えて治山えん堤の構造を改良する事例はあまりありません。また、えん堤を複断面化または既設えん堤をスリット化したときの洪水流の制御を系統的に解明できていないため、写真 10 に示すような模型実験

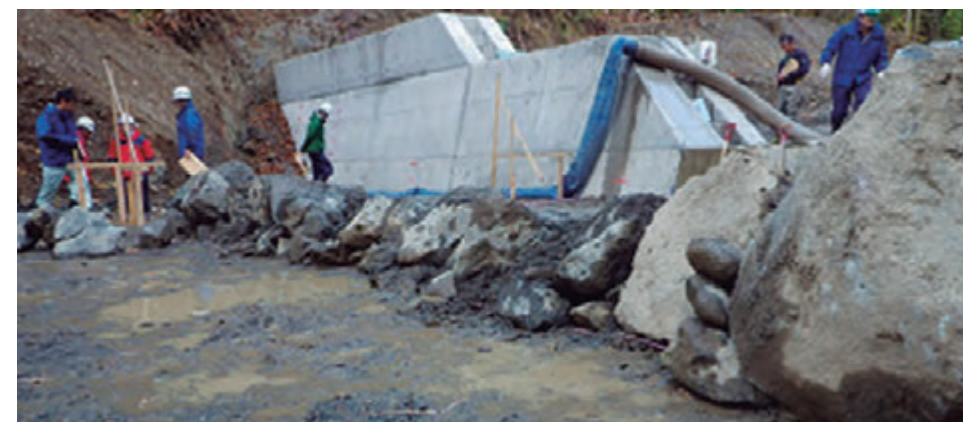
11

11. 帯状に石組みしている施工の様子

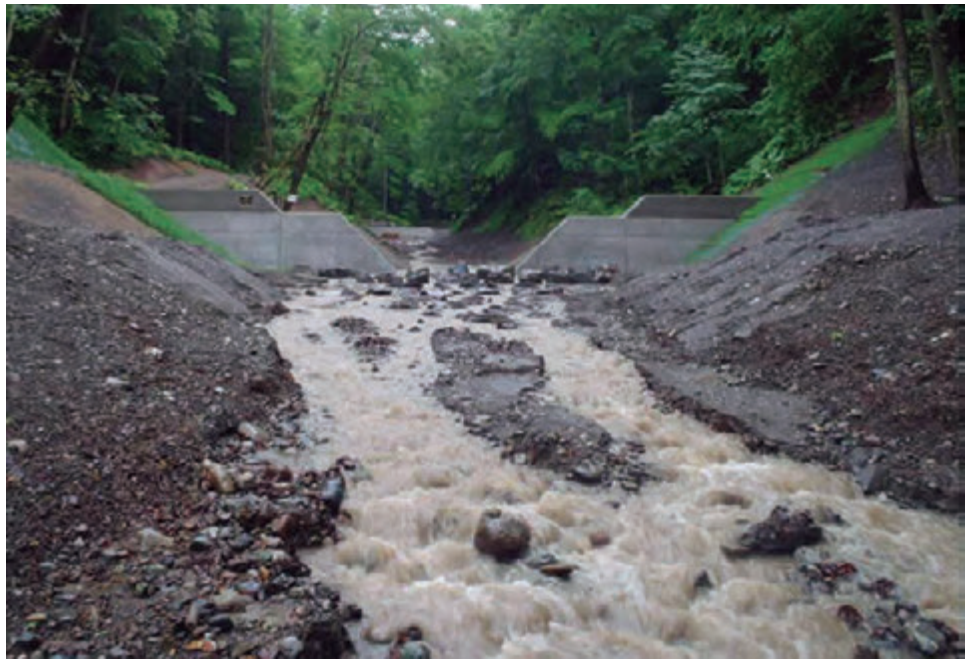
12-1

## 12. 自由度を普段の水面幅の3倍程度 広げた状態

12-1. 2014 年 8 月 (出水後の状態)

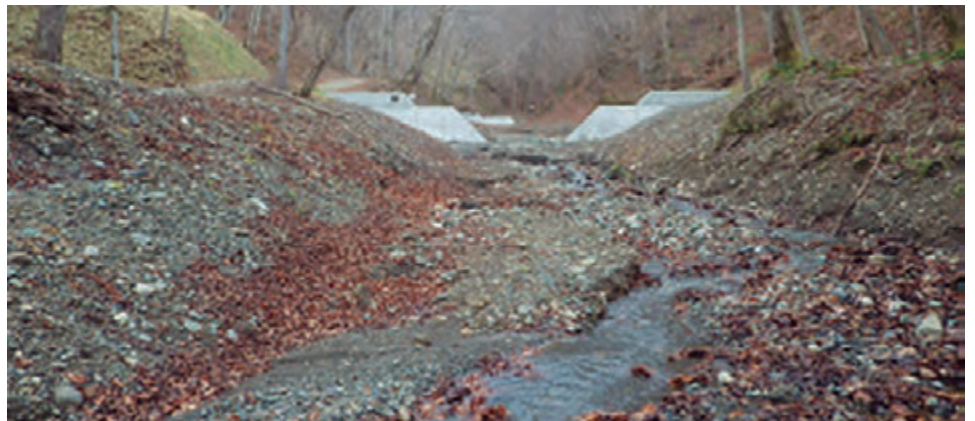
12-2

12-2. 2014 年 12 月 (平常時の状態)
